# Kleine Fehler, großer Schaden

**SERIE SACHVERSTÄNDIGE** » Ein begrüntes Flachdach senkte sich in einem Teilbereich so stark, dass das stehende Wasser sichtbar wurde. Das Öffnen der Dachfläche zeigte das gesamte Ausmaß des Schadens.

Michael Zimmermann

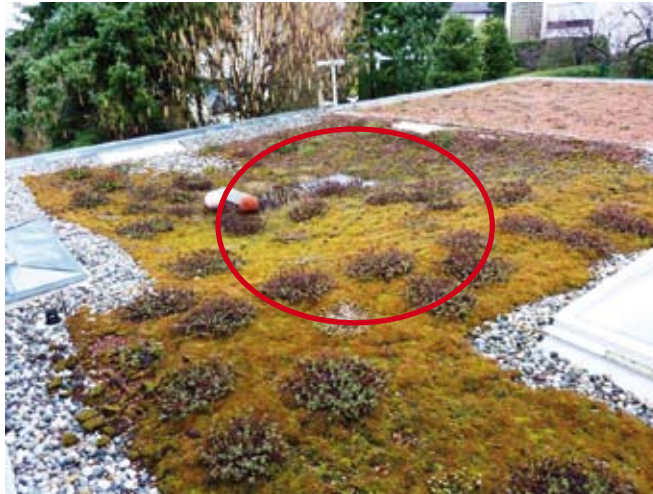
Der Grund für eine Untersuchung war die optisch auffallende Absenkung der Dachbegrünung über dem Garagendach.

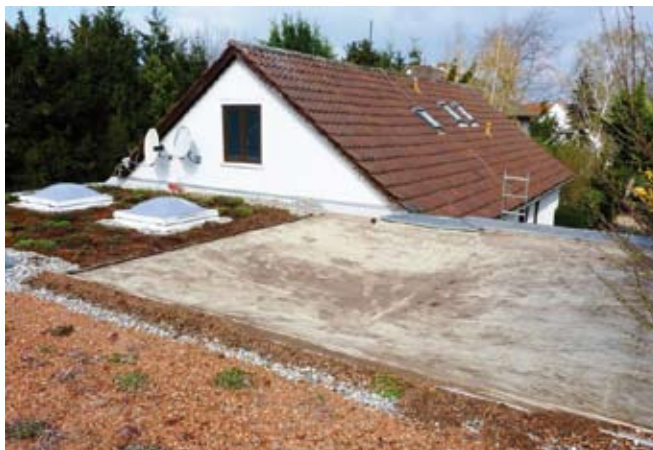
Nach Aufnahme des Gründaches wurde die Absenkung der Dachfläche erst richtig deutlich.

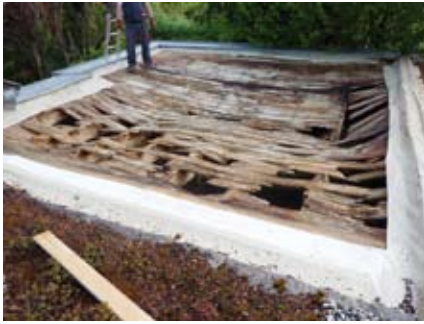
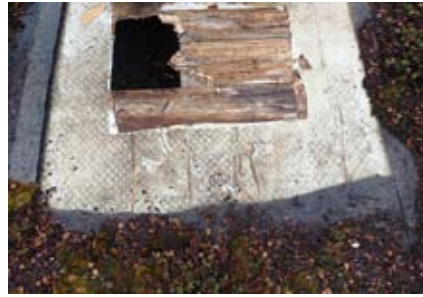
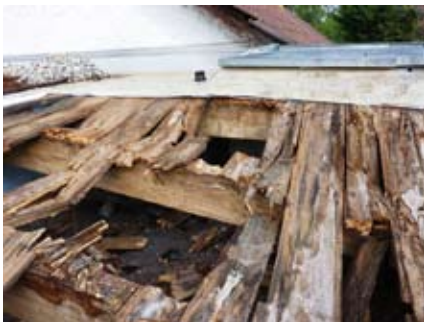
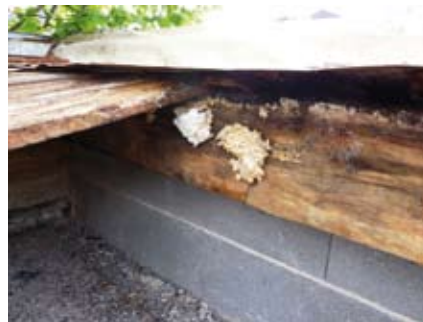
Das bedeutet, dass der Schaden andere Ursachen hatte. Laut Aussage aller Beteiligten war es während der Bauzeit zu starken bis heftigen Regenfällen gekommen. Die fertig geschaltete Dachfläche lag einige Tage ohne eine Abdeckung, bis die Dachabdichtungsarbeiten begonnen wurden. Die Feuchtigkeit, die diesen Schaden verursachte, wurde also mit eingebaut. Das Regenwasser auf der alten Abdichtung wurde nicht getrocknet, die Dachkonstruktion mit der Schalung wurde während des Einbaues nass. Als die Witterung

es zuließ, begannen einige Tage später die Abdichtungsarbeiten. Das heißt, die eingebaute Feuchtigkeit wurde zwischen zwei relativ diffusionsdichten Materialien eingeschlossen und konnte nicht mehr entweichen. Nach unten zur Garagendecke war die alte vorhandene Bitumenabdichtung mit einem  $S_d$  von mindestens 400 Metern bereits da und nach oben wurde als Dachabdichtung eine PVC-Abdichtungsbahn mit einem  $S_d$ -Wert von circa dreißig Metern aufgebracht. Die eingeschlossene Feuchte drang dadurch in die ohnehin schon feuchte Holzkonstruktion ein. Ein Austrocknen war durch die feh-

Die gesamte Dachkonstruktion wurde zerstört und ein kompletter Einsturz wurde nur noch von der Dachabdichtungsbahn verhindert. Die vorhandenen Sparren sind sogar durchgebrochen.

lende Belüftung der Dachkonstruktion nicht möglich. Somit waren die Voraussetzungen für das Ansiedeln und Vermehren von Hausfäulepilzen gegeben. Vereinfacht ausgedrückt brauchen die Pilze lediglich Holz, Wasser, Luft und circa zwanzig Grad Celsius Temperatur. Der optimale Temperaturbereich wurde durch die wärmedämmenden Eigenschaften der vorhandenen Dachbegrünung noch begünstigt. Liegen diese Voraussetzungen vor, können holzerstörende Pilze jedes Holz in jeder Form und Verwendung schädigen. Die durchgeführten Laboruntersuchungen zeigten auf, dass es sich bei dem Holzzerstörer um den weißen Porenschwamm der Gattung *Antrodia* handelte. Diese Information war im Besonderen für den Sanierungsablauf wichtig. Handelt es sich um den Holzfäule-Erreger *Serpula lacrymans* (Echter Hausschwamm), gelten strengere Sanierungsvorschriften nach der DIN 68800.

Der komplette Rückbau der Dachkonstruktion wurde aufgrund des Schadenbildes ohnehin notwendig. Bei der Sanierung sind unbedingt die Vorschriften der DIN 68800 einzuhalten.

**Lösung 1:** Die neue Dachkonstruktion muss belüftet ausgeführt werden. Dabei sind ausreichende Zu- und Abluftöffnungen herzustellen. Auf einen chemischen Holzschutz kann auf keinen Fall verzichtet werden. Dabei sollte von dem ausführenden Handwerker durch eine geeignete Dokumentation der entsprechende Nachweis erbracht werden. Die Bemessung der einzubauenden Hölzer ist von einem Tragwerkplaner vorzugeben. Auch muss das Dach während der Ausführung vor Niederschlägen geschützt werden.

**Lösung 2:** Das neue Dach wird als unbelüftetes Flachdach (Warmdach) mit einer Gefälledämmung ohne Holzkonstruktion ausgeführt. Bei dieser Dachform wird auf eine Belüftung verzichtet, es wird eine neue Dampfsperre über die vorhandene Bitumenabdichtung eingebaut und bis Oberkante Anbaudach geführt. Die neue
